CAMPAGNE QUALITÉ #2025-002  
Amélioration du chariot d'écoute Nautitech 44Open

QUALITY CAMPAIGN #2025-002  
**Upgrade Mainsheet traveller Nautitech 44 Open**

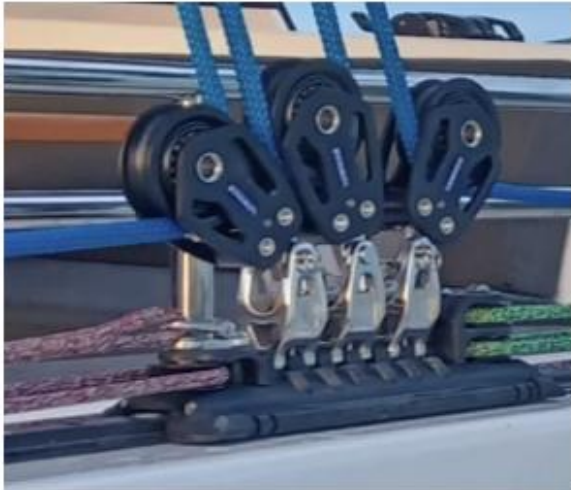
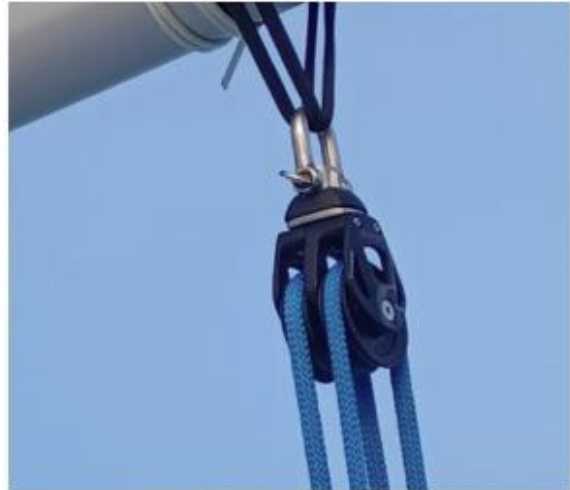
Grace aux retours avisés de notre communauté de propriétaires de **Nautitech 44Open** concernant les problèmes occasionnels de rupture de l'axe de support des cardans de poulies du chariot d'écoute de grand-voile lors de manœuvres imprévues, nous avons le plaisir de vous annoncer une amélioration exclusive du chariot d'écoute de grand-voile pour toutes les unités déjà livrées. Cette initiative vise à optimiser votre expérience de navigation et de libérer pleinement le potentiel de votre **Nautitech 44Open**.

**Nous avons validé avec Lewmar l'installation d'une troisième poulie sur le chariot existant pour mieux répartir les charges.**

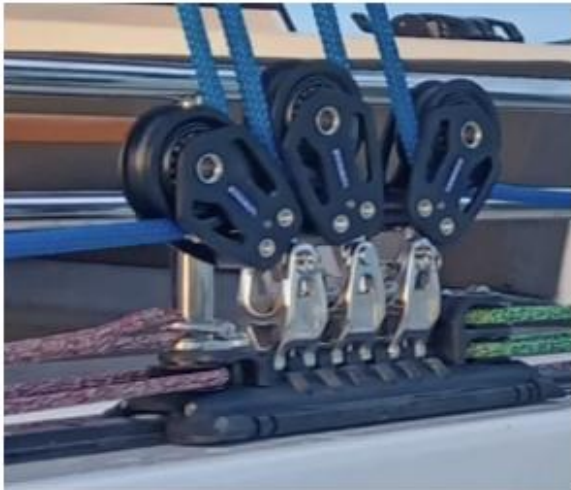
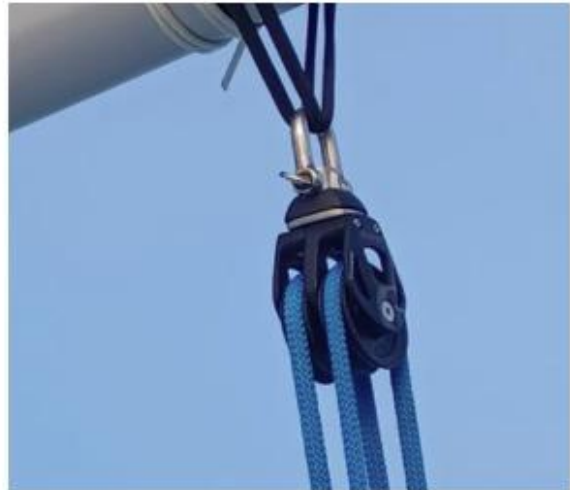
Based on valuable feedback from our Nautitech **44 Open** Owner community regarding occasional issues with the mainsheet traveller during unforeseen maneuvers, we are pleased to announce an exclusive upgrade for all previously delivered units.

**We have validated with Lewmar the installation of a third block onto the existing traveller to divide the loads.**
